Građevina: GRAĐEVINA R7 – UPRAVNA ZGRADA S LABORATORIJIMA  
Rockefellerova ulica 7, Zagreb

Broj teh. dn.: 69/21

## ELABORAT URGENTNIH MJERA I DETALJAN PREGLED GRAĐEVINE NAKON POTRESA

Zagreb, srpanj 2021.

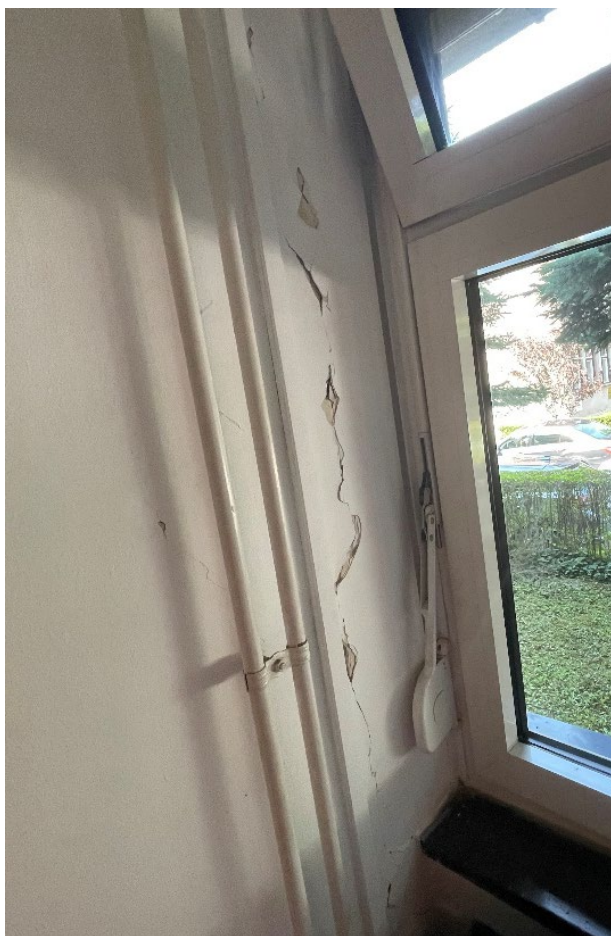
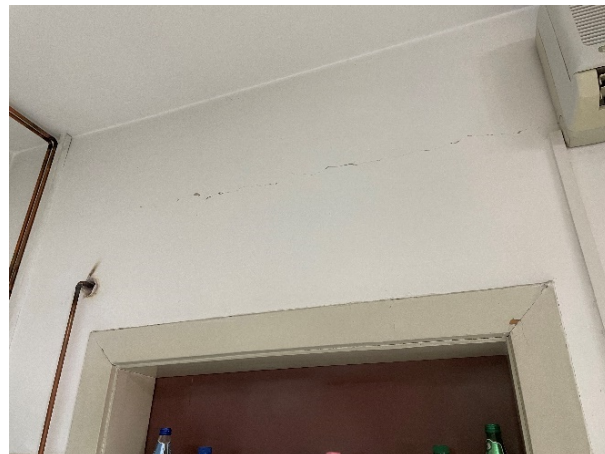
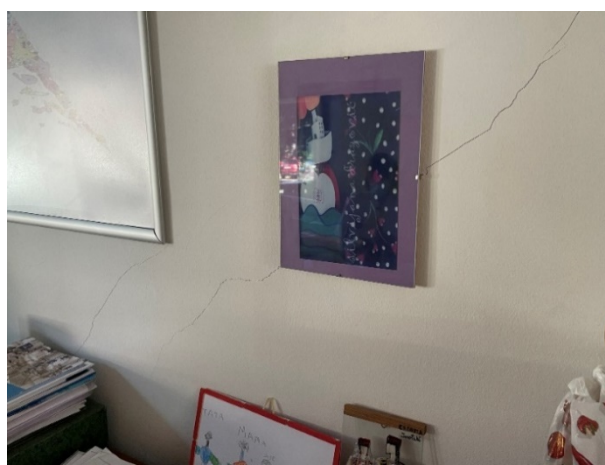
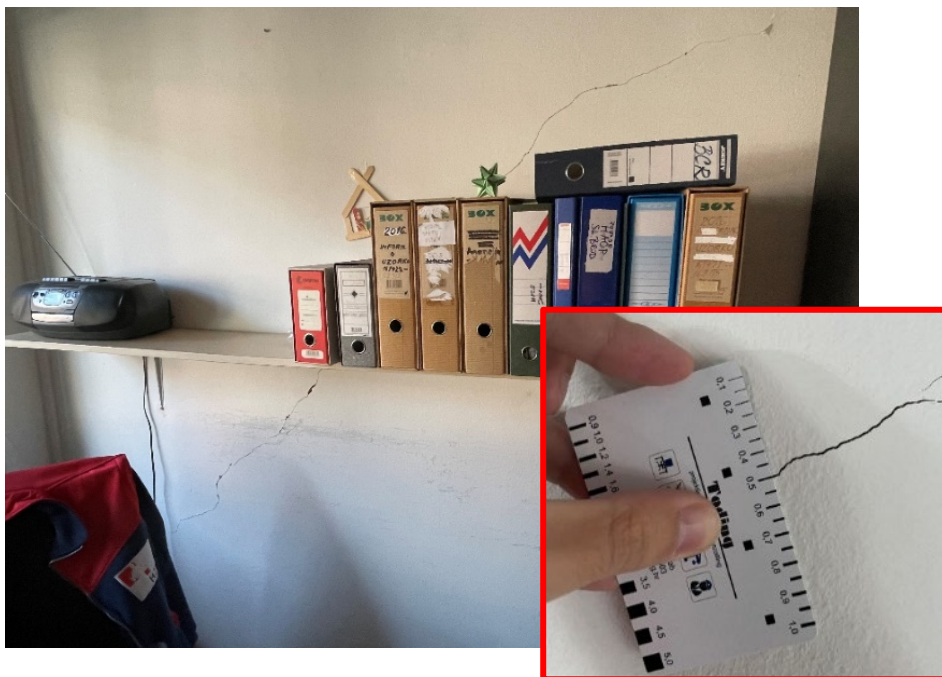
Slika 8. Karakteristična pukotinska oštećenja prizemlja

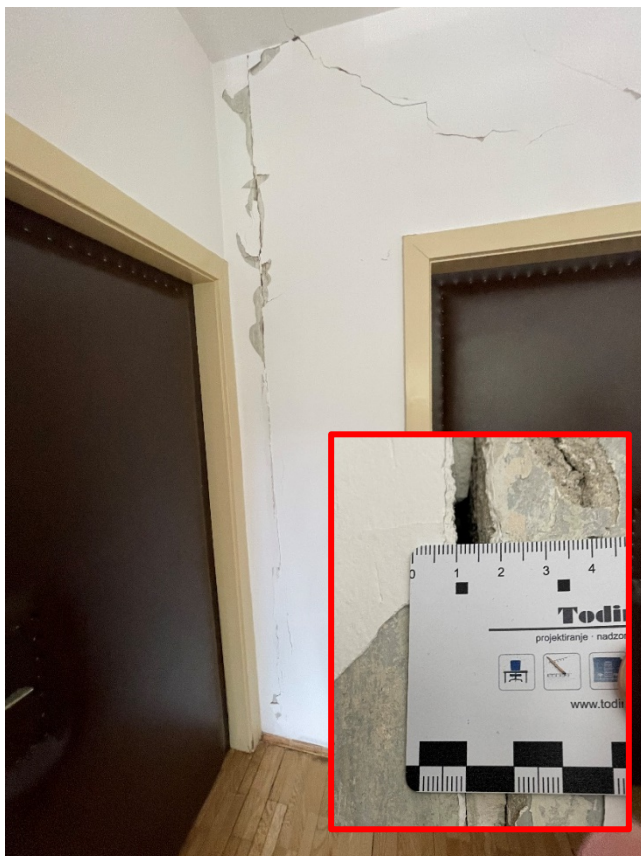
Slika 10. Pukotinsko oštećenje na dijelu gdje je strop i pod odvojen letvicom (moguća dilatacija – oznaka 2.15)

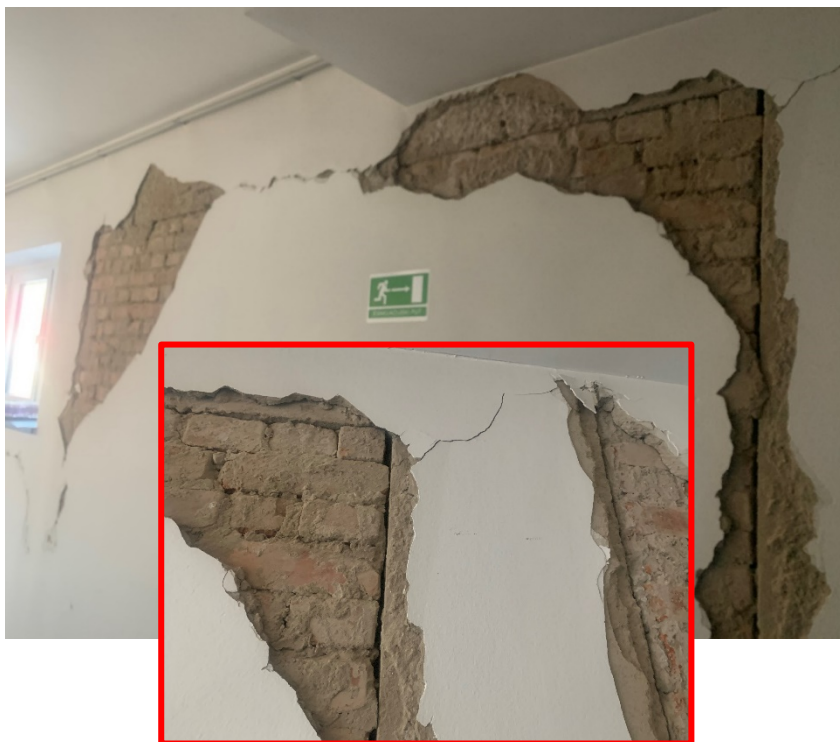
| | H2 | Pukotinska oštećenja parapeta istočni zid hodnika sa otvorima; dijagonalne pukotine oko otvor i kose dijagonalne pukotine zidova sa otpadanjem žbuke zapadnom zida hodnika; odvajanje ispunskog ziđa od nosivog okvira konstrukcije kod ulaza u hodnik (kod moguće dilatacije) | < 3,0mm | D2, D3 | T1, T2 |

Slika 11. Odvajanje žbuke i ispunskog ziđa od AB okvira (oznaka H2)

Na sjeverozapadnom dijelu građevine u hodniku gdje su smješteni uredi na dijelu označenom na Slici 26. potrebno je izvesti ojačanje zida kroz sve etaže zbog odvajanje ispunskog zida od nosivog sustava AB okvira (stupova i greda). Ojačanje će se izvesti nakon što se ukloni preostala žbuka i očiste sljubnice. Ojačanje je potrebno izvesti injektiranjem i zatim FRCM-om čija će izvedba biti detaljnije opisana u nastavku.

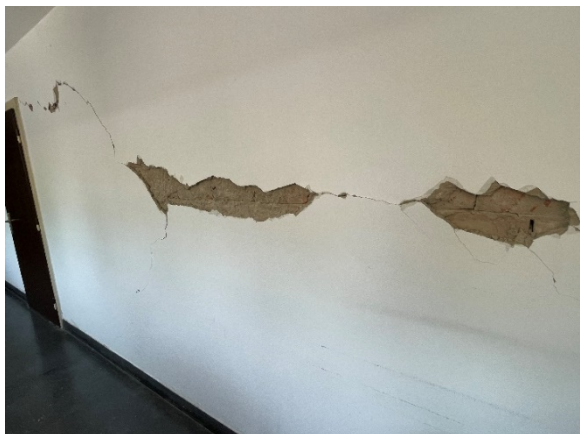
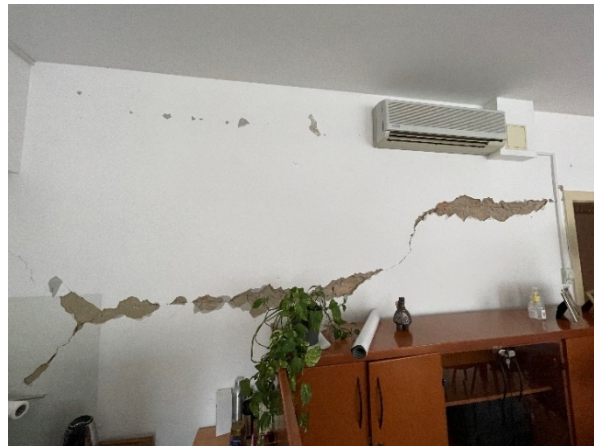
Slika 12. Karakteristično pukotinsko oštećenje prvoga kata

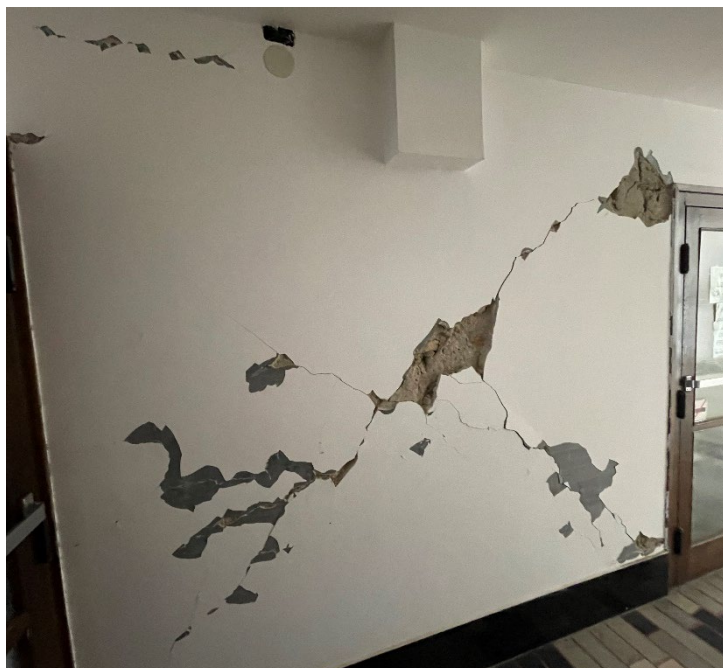
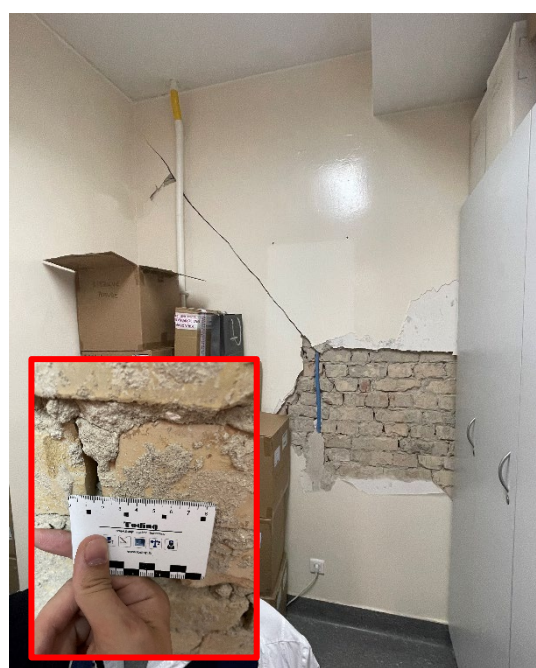
Slika 13. Dijagonalni slom зида prvoga kata (oznaka 2.14)

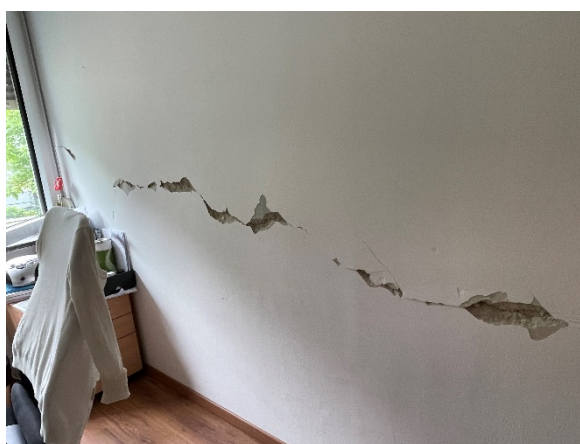
Slika 14. Horizontalna pukotina na zidu međupodesta

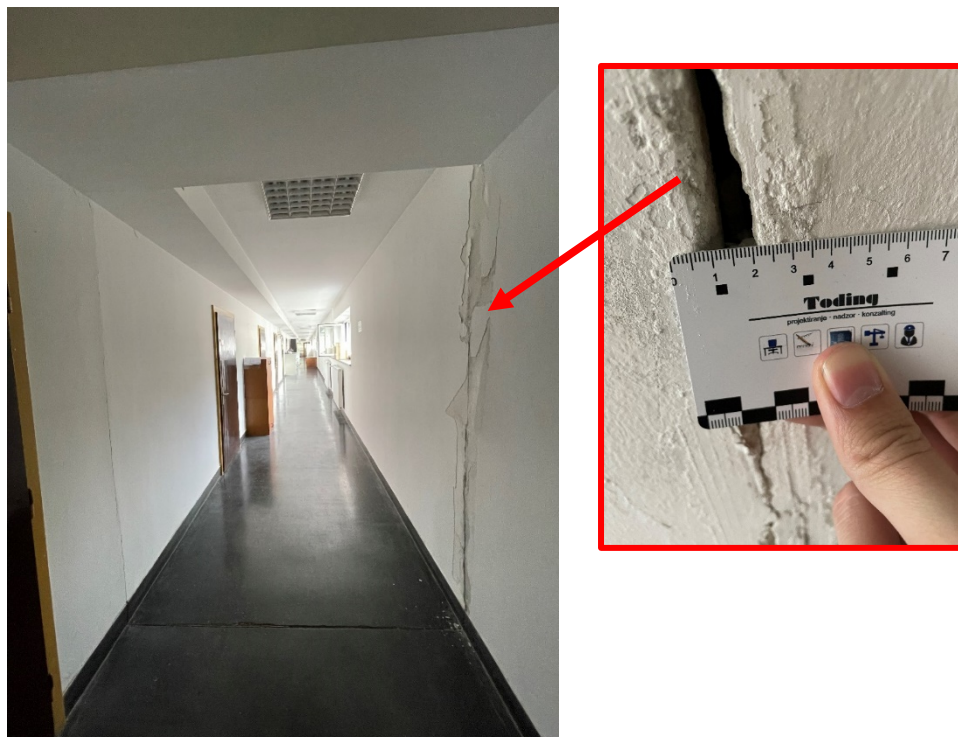
Slika 16. Odvajanje na mjestu moguće dilatacije na drugome katu

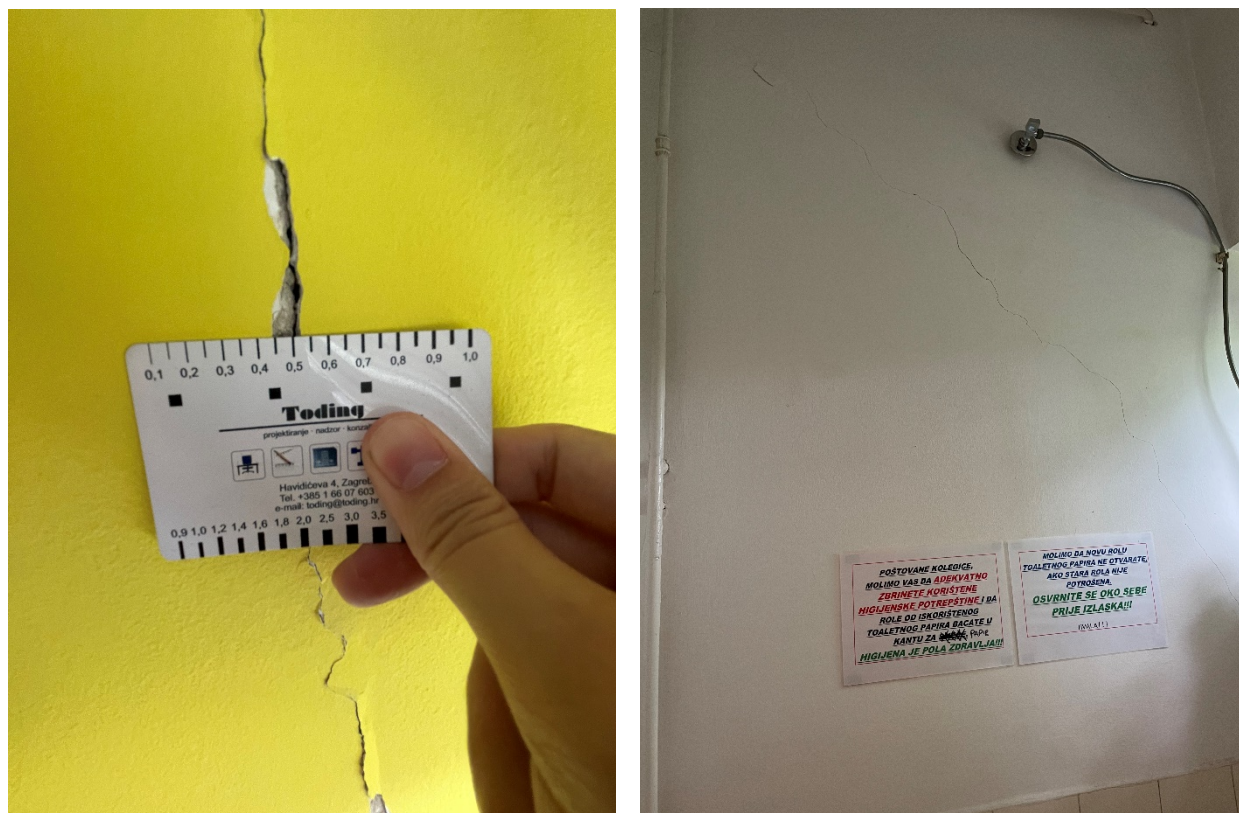
Slika 17. Karakteristične pukotine na 2. katu

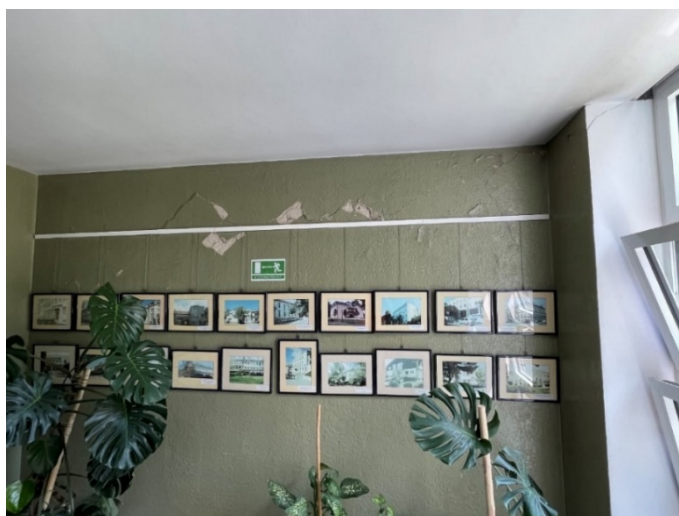
Slika 19. Pukotinsko oštećenje na međupodestu stubišta S1

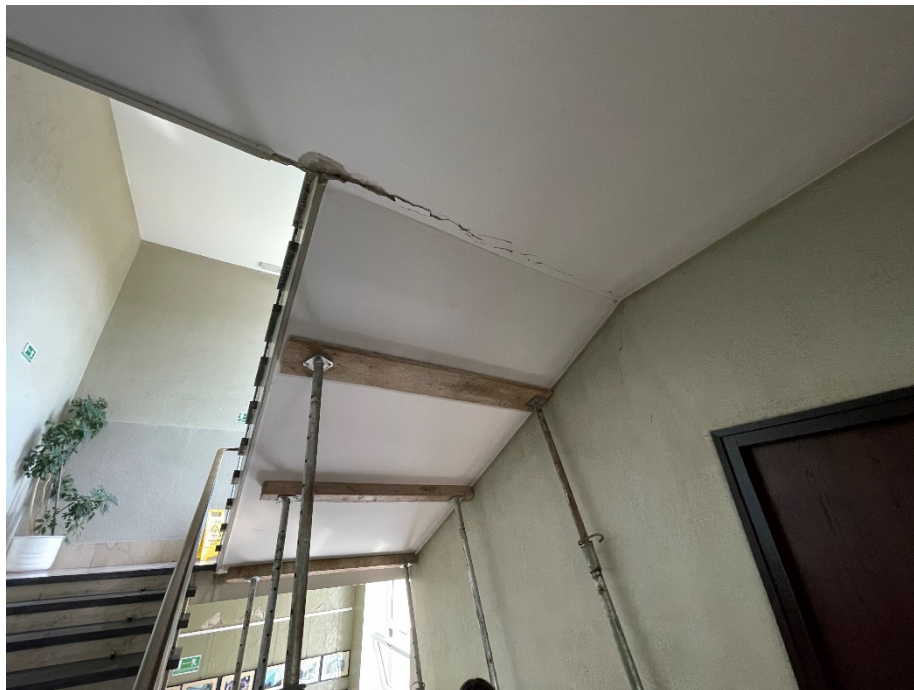
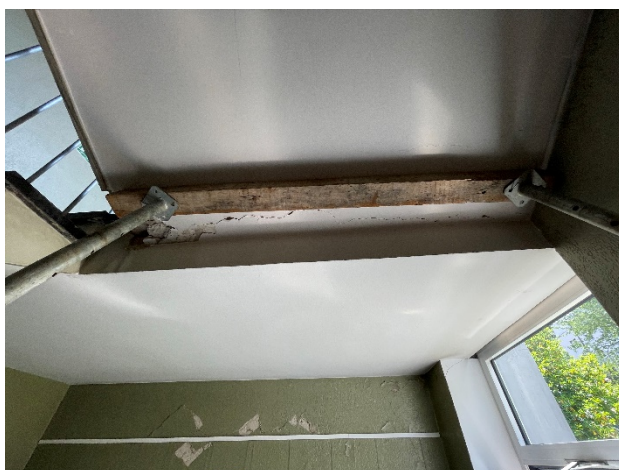
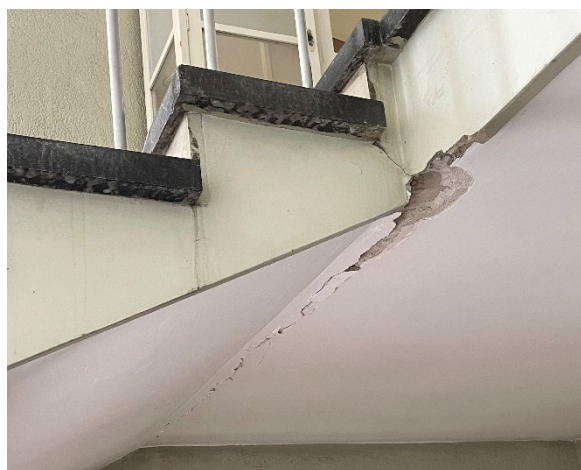
Slika 20. Pukotinsko oštećenje na kraku stubišta S1 (krak međupodest – podest 2. kat)

Glavno stubište oznake S1 oštećeno je te mu prijete urušavanje kraka koji vodi od međupodesta na 2. kat. Sanacijom kako bi vratili stubište u stanje uporabljivosti sanirati će se prema detalju „D1“ danom u Grafičkom prilogu. Sanaciju je potrebno izvesti na početku i na kraju stubišnog kraka gdje se nalazi pukotinsko oštećenje. Sanacija će se izvesti u zoni pukotine, u širini 30-40 cm. Sanaciju izvesti prema Detalju D1.

Na Slici 25. prikazan je detalj sanacije stubišnog kraka na početku kraka. Potrebno je prvo izvesti hidrodemoliranje. Nakon čega se ugrađuje dodatna armatura i zalijeva betonom stubišni krak sa proširenjem u vidu podupore. Potrebno je novi dio stubišnog kraka sidriti HILTI HIT-om u postojeći dio podesta i stubišnog kraka. Detalj sanacije na početku kraka izvesti u širini cca 30-40 cm, dok na kraja stubišnog kraka (podest 2. kata) izvesti sanaciju prema detalju u širini cca 40-50 cm.

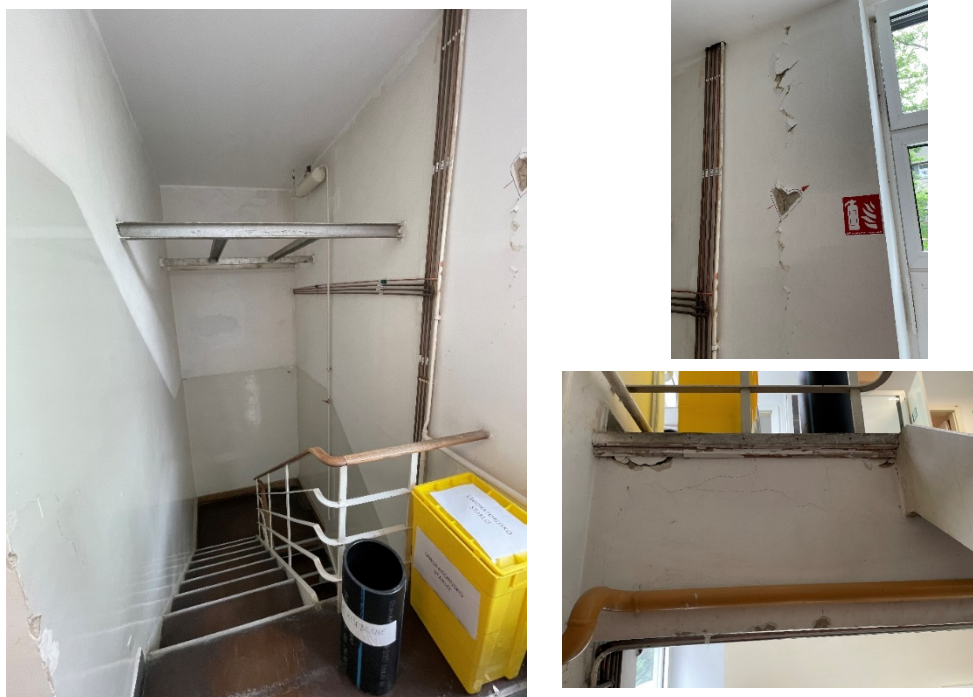
Slika 21. Pukotinsko oštećenje na vanjskom zidu i na podestu kod stubišta S3

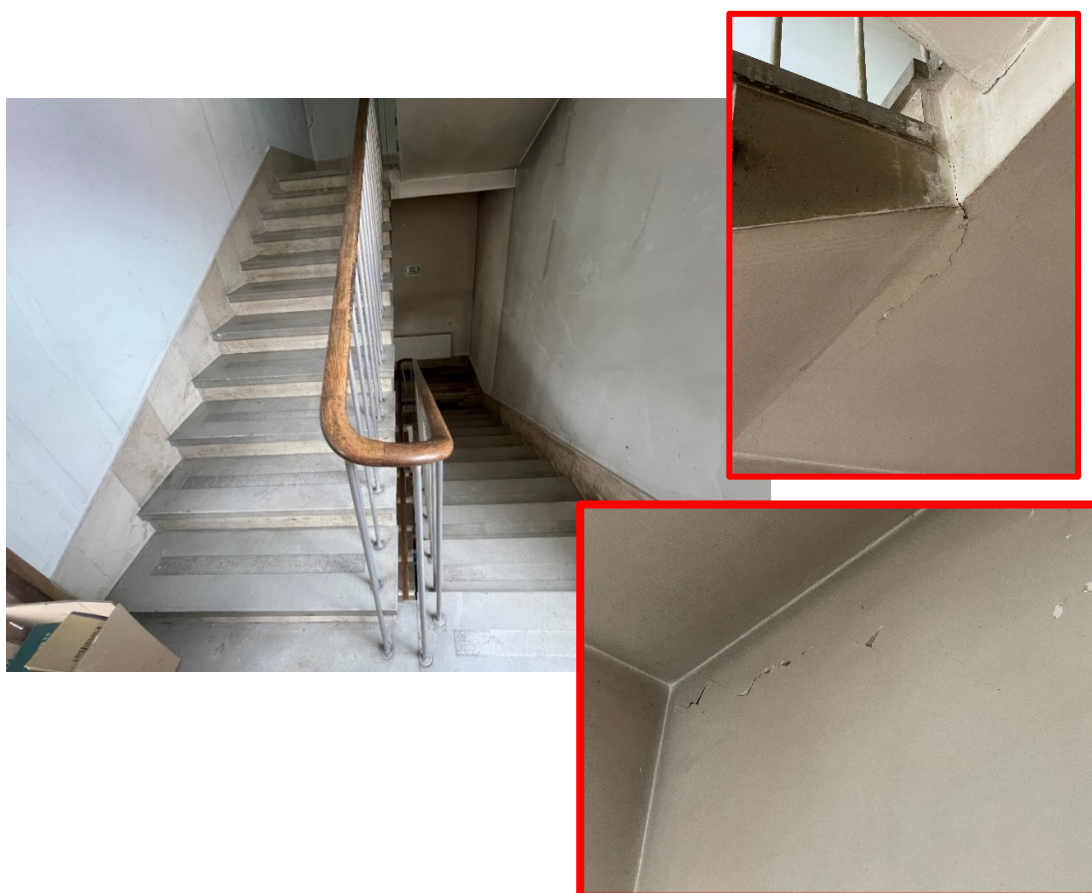
Slika 22. Pukotinsko oštećenje na zidovima međupodesta i na stubišnom kraku stubišta S2

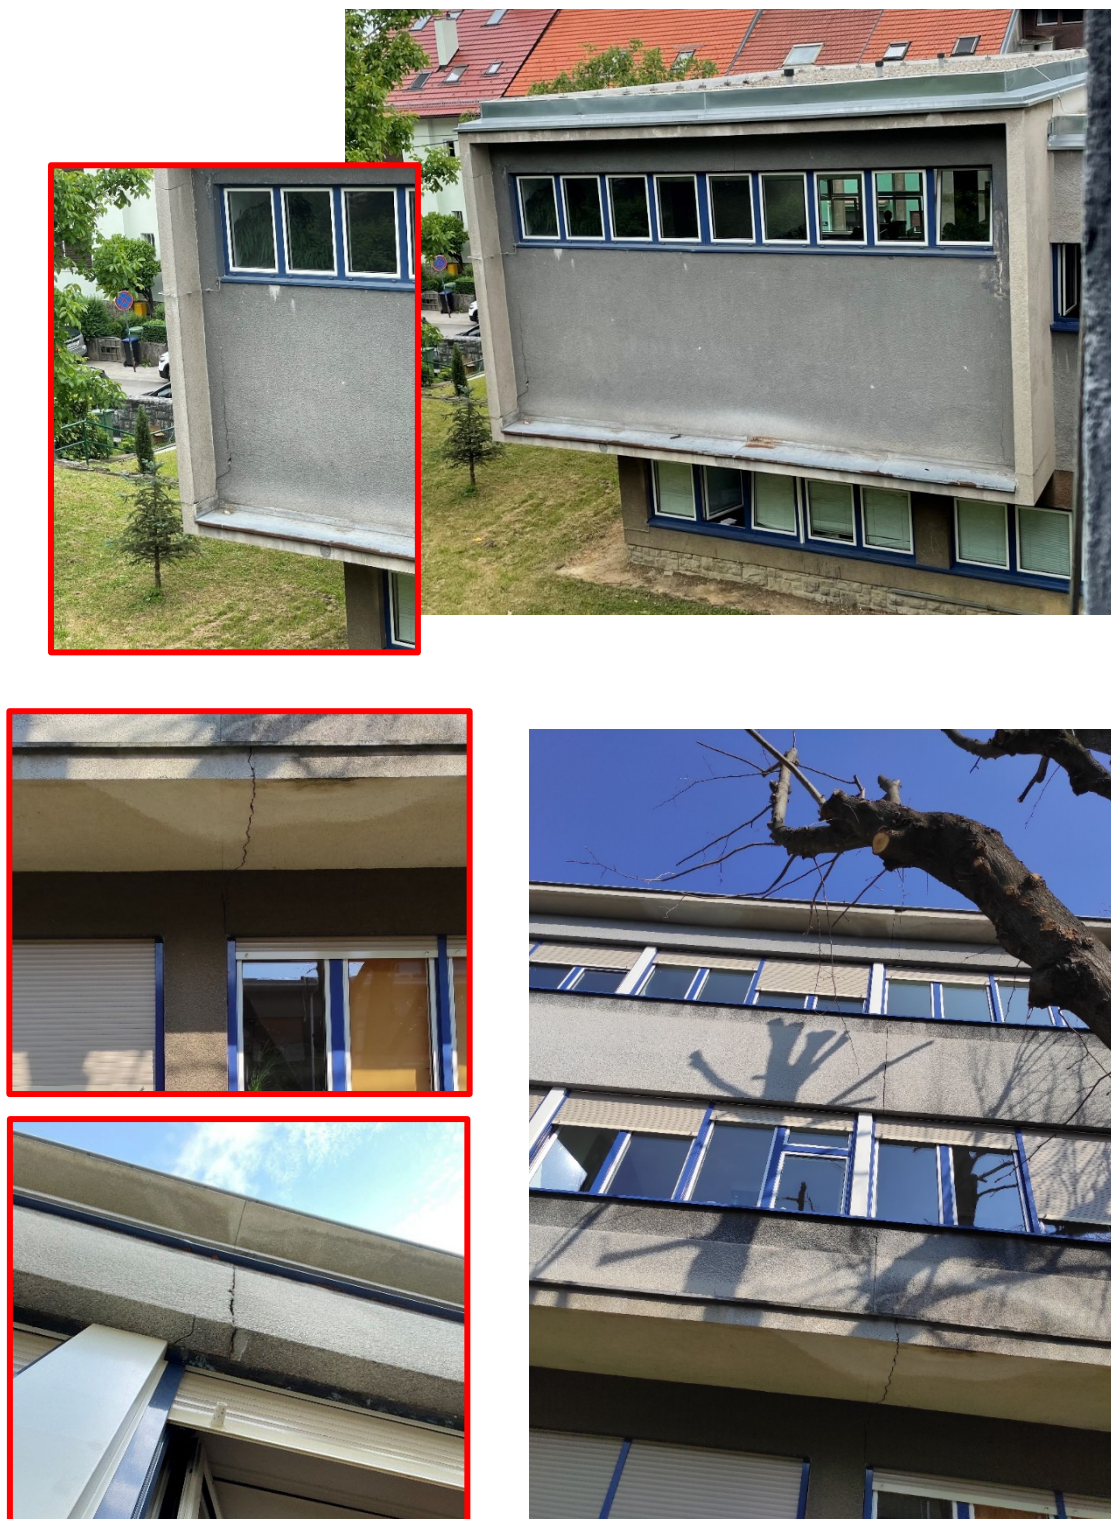
Slika 23. Pukotinsko oštećenje na pročeljima zgrade
