**CJELOVITA OBNOVA
ZGRADE HRVATSKOG
ZAVODA ZA JAVNO
ZDRAVSTVO NA
ADRESI
ROCKEFELLEROVA
ULICA 2, ZAGREB**

1. POČETNA FAZA

1.1. Opis i snimka stanja

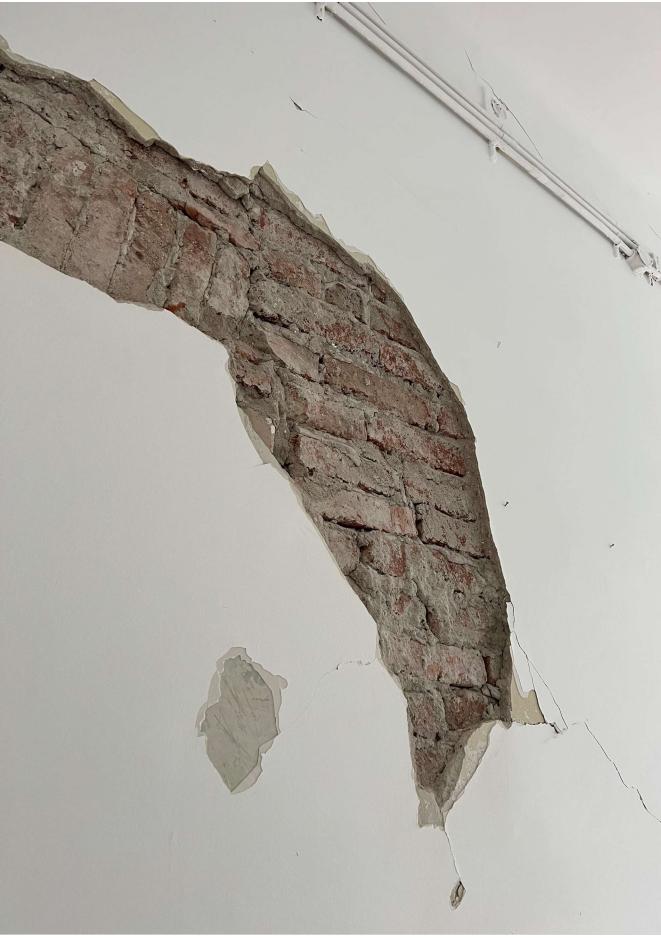
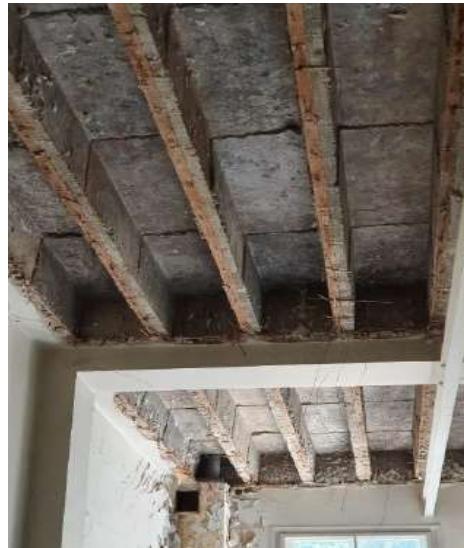
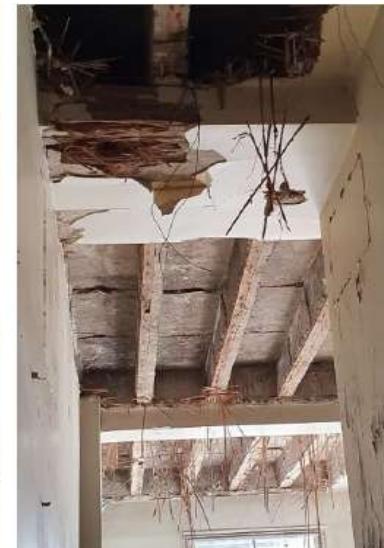
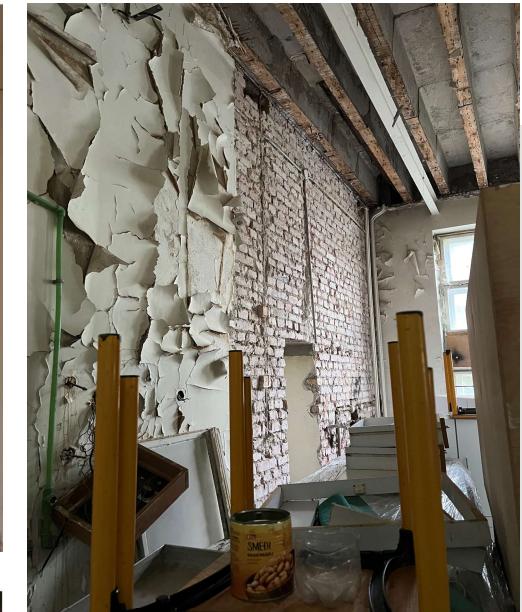
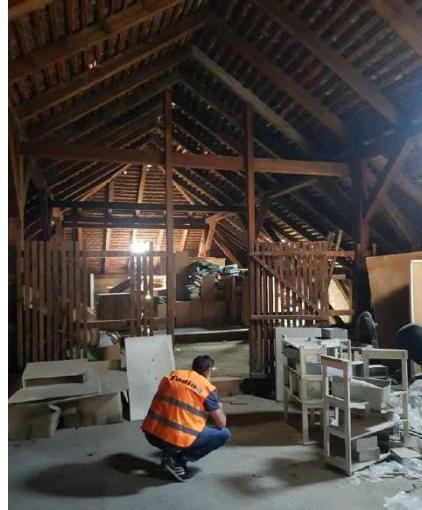
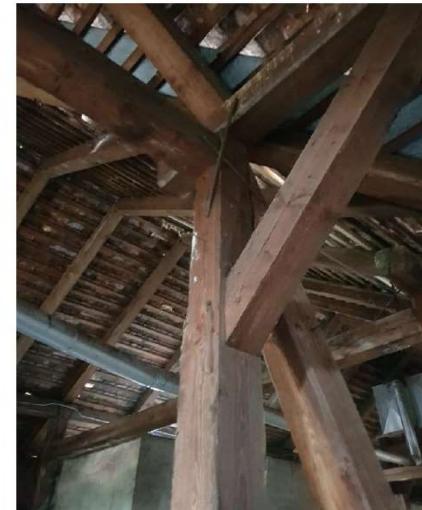
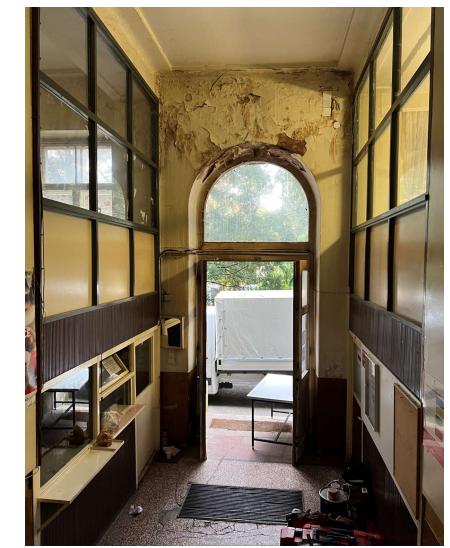
Prikaz oštećenja

- Najveća oštećenja bila su vidljiva na glavnom i istočnom stubištu te krilima zgrade. Radilo se o manjim do umjerenim konstruktivnim oštećenjima (pukotine na gredama stubišta, pukotine na nosivim zidovima, manja odvajanje zidova i stropa) i umjerenim do značajnijim oštećenjima nekonstruktivnih dijelova (pukotine na nenosivim zidovima, odvajanje žbuke, odvajanje nenosivih zidova od stropa).

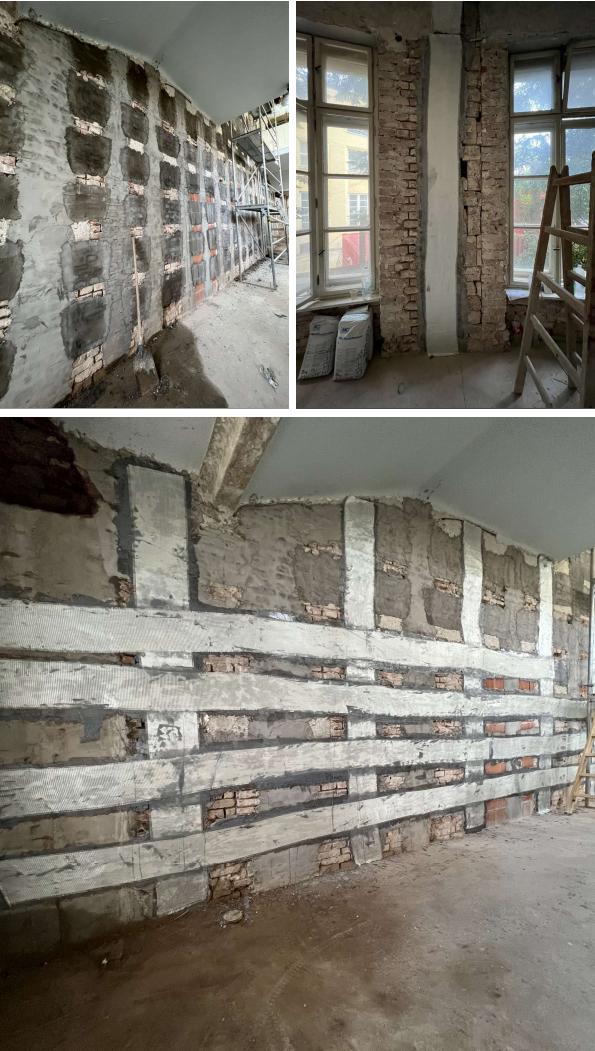
Ojačanje zidova GFRP jednosmjernim tkaninama

- ojačanje postojećeg ziđa GFRP jednosmjernim tkaninama (sustavom tkanina od staklenih vlakanca u jednom smjeru utopljena u epoksidni mort sa pripadajućim sidrenjem), jednostrano na fasadnim zidovima odnosno obostrano na unutarnjim zidovima

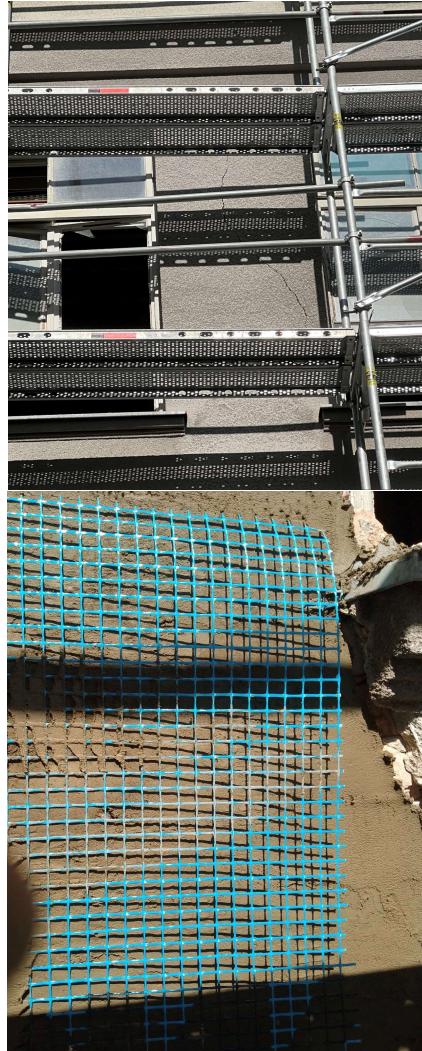
Ojačanje fasadnih pročelja FRCM sustavom - lokalno na mjestu oštećenja

- sanacija postojećih fasadnih pročelja u zonama oštećenja FRCM (TRM) sustavom mreže od staklenih vlakanca u dva smjera utopljena u mort sa pripadajućim sidrenjem

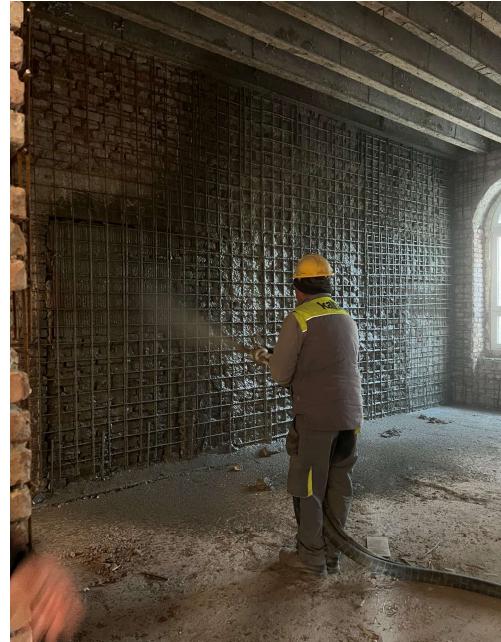
Ojačanje zidova torkret betonom

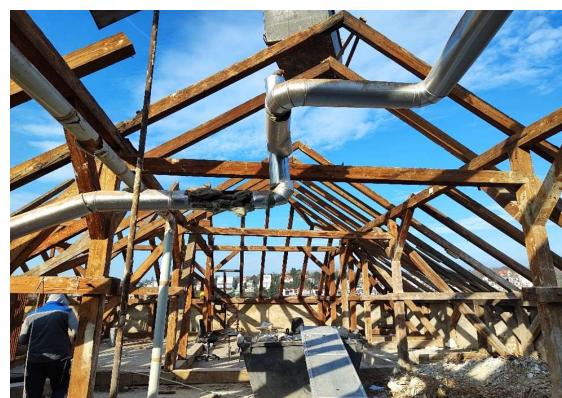
Sanacija krovne konstrukcije
