Građevina: GRAĐEVINA R7 – UPRAVNA ZGRADA S LABORATORIJIMA  
Rockefellerova ulica 7, Zagreb

Broj teh. dn.: 69/21

## ELABORAT URGENTNIH MJERA I DETALJAN PREGLED GRAĐEVINE NAKON POTRESA

Zagreb, srpanj 2021.

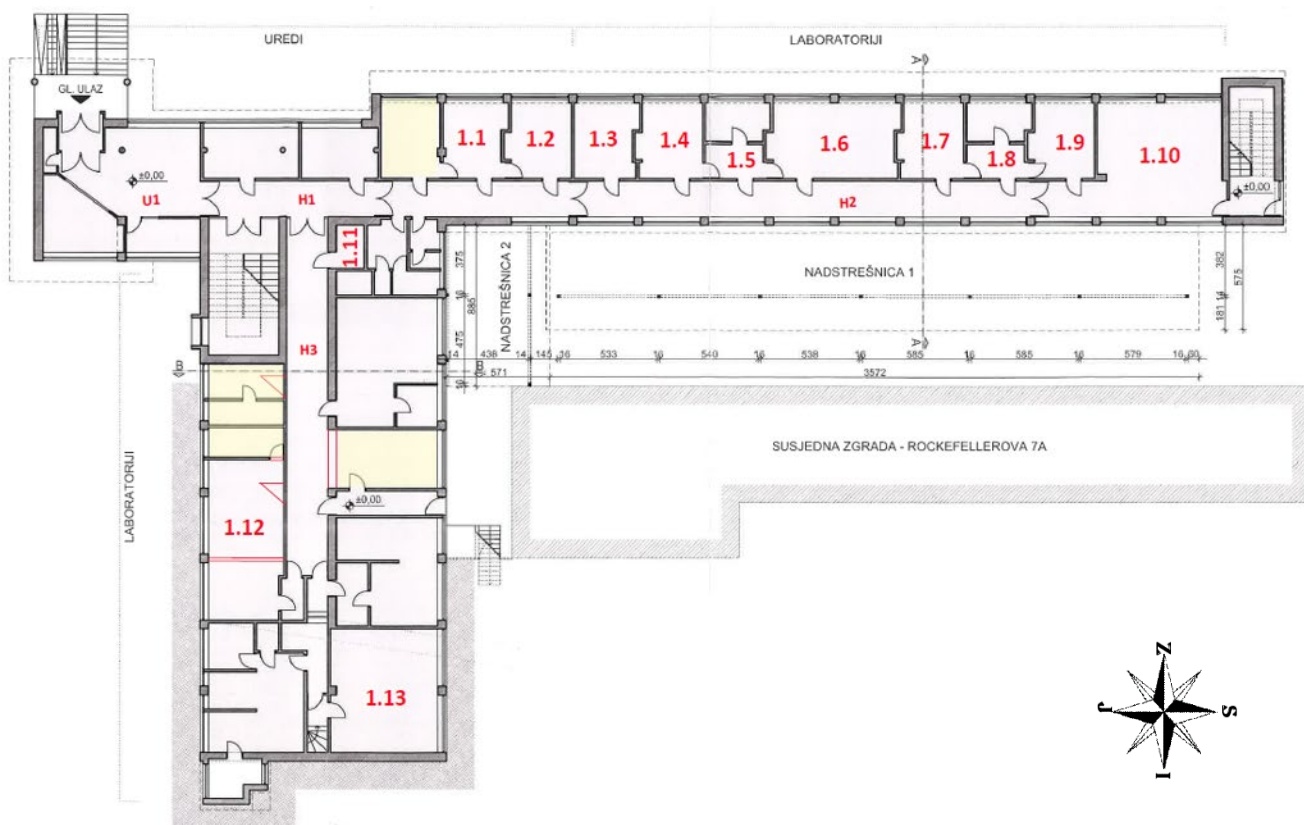
Slika 7. Tlocrt prizemlja s oznakama prostorija

| Etaža | Pozicija prostorije | Opis oštećenja | Veličina oštećenja | Sanacija prema detaljima | Sanacija prema troškovničkoj stavci |
|---|---|---|---|---|---|
| PRIZEMLJE | 1.1 | Manje kose pukotine iznad vrata na istočnom zidu; vertikalne pukotine na spoju stupa i pregradnog zida i oko niše na sjevernom zidu | < 1,0mm | D2 | T1 |
| | 1.10 | Pukotina na AB stupu horizontalna po obodu < 3,0 mm; kose pukotine na zidovima < 1,0 mm; pukotine oko otvora, nadvoja i parapeta < 3,0 mm | < 3,0mm | D2 | T3,T1 |

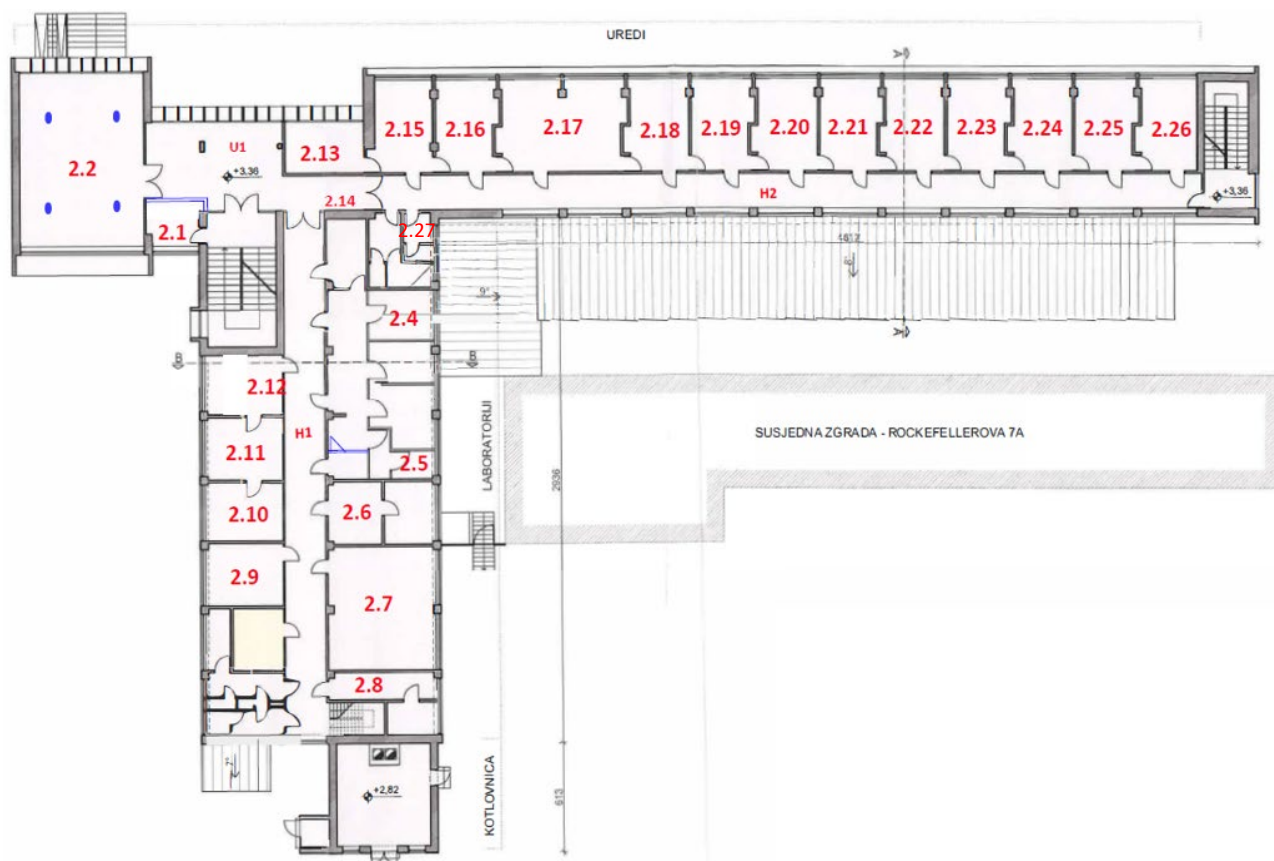
Slika 9. Tlocrt 1.kata s oznakama prostorija

| Etaža | Pozicija prostorije | Opis oštećenja | Veličina oštećenja | Sanacija prema detaljima | Sanacija prema troškovničkoj stavci |
|---|---|---|---|---|---|
| 1. KAT | 2.1 | Manje vertikalne pukotine na spoju AB stupa i ziđa; kose pukotine oko otvora i horizontalna pukotina na stropu | < 1,0mm | D2 | T1 |

| | 2.15 | Kose pukotine iznad vrata, pukotina i popucala boja vertikalno kod dilatacije po spoju na stropu i zidovima (dilatacija je upitna) | < 10,0mm | - | T1 |

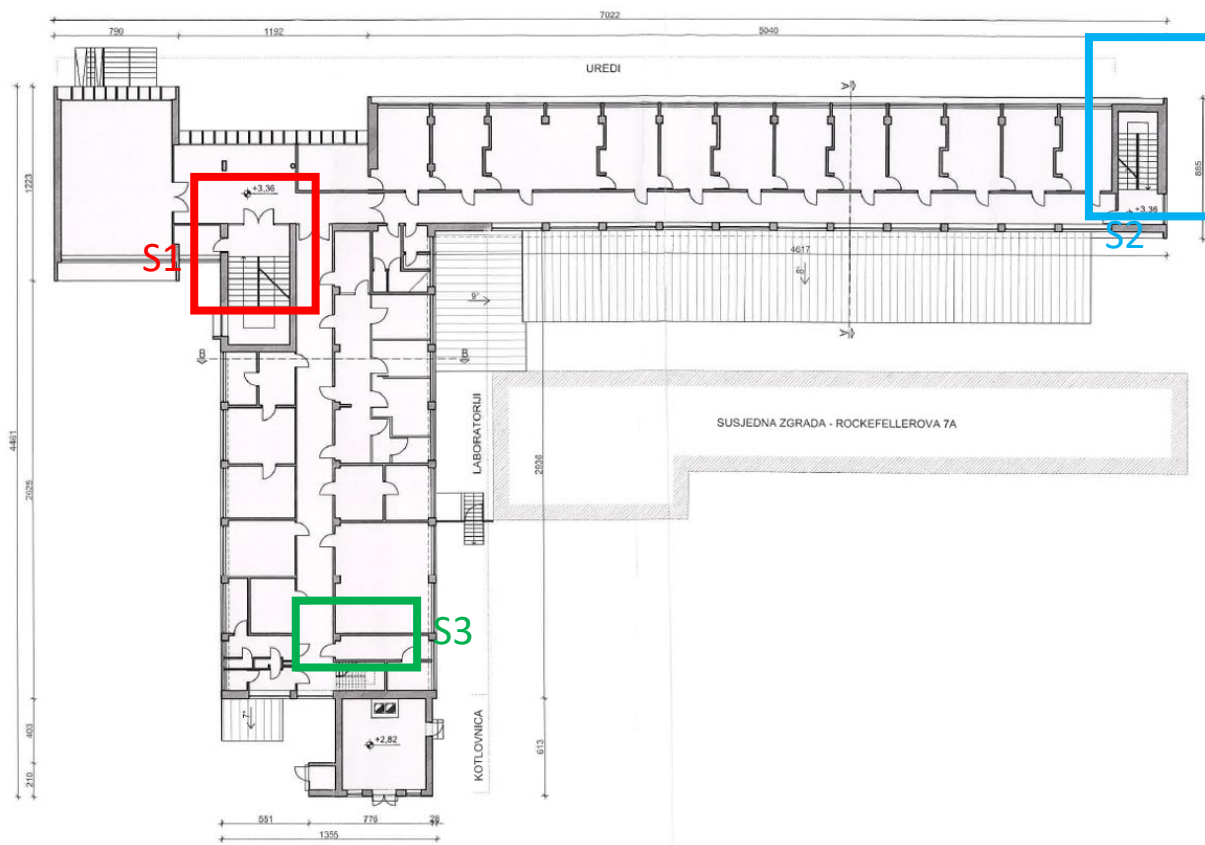
Slika 18. Oznake stubišta na tlocrtu 1. kata

U zgradi se nalaze tri stubišta: glavno stubište i dva sporedna stubišta. Na tlocrtu su označeni položaji pregledanih stubišta. Stubište S1 je glavno stubište koje povezuje sve etaže, izvedeno je kao armiranobetonsko. S2 je sporedno stubište, koje također povezuje sve etaže, također je izvedeno kao armiranobetonsko. S3 je montažno stubište oslonjeno na čelične traverze i međupodest te povezuje prvi i drugi kat.

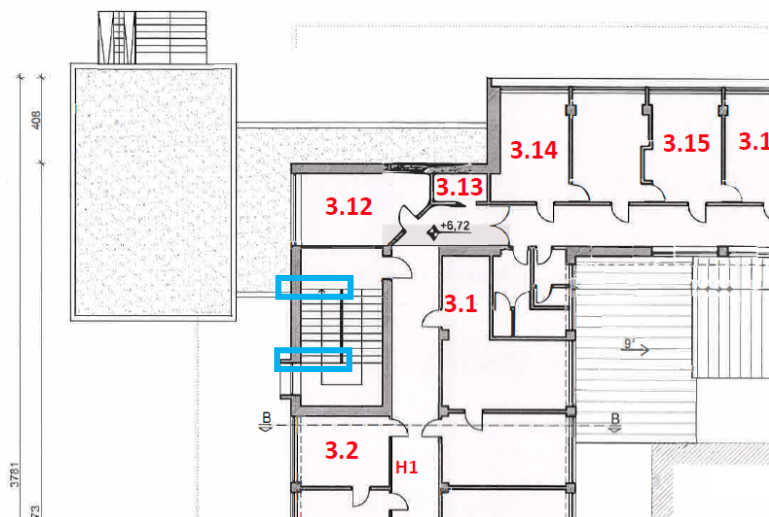
Glavno stubište oznake S1 oštećeno je te mu prijete urušavanje kraka koji vodi od međupodesta na 2. kat. Sanacijom kako bi vratili stubište u stanje uporabljivosti sanirati će se prema detalju „D1“ danom u Grafičkom prilogu. Sanaciju je potrebno izvesti na početku i na kraju stubišnog kraka gdje se nalazi pukotinsko oštećenje. Sanacija će se izvesti u zoni pukotine, u širini 30-40 cm. Sanaciju izvesti prema Detalju D1.

Slika 24. Pozicija izvođenja Detalja „D1“ na stubišnom kraku na mjestu pukotinskih oštećenja

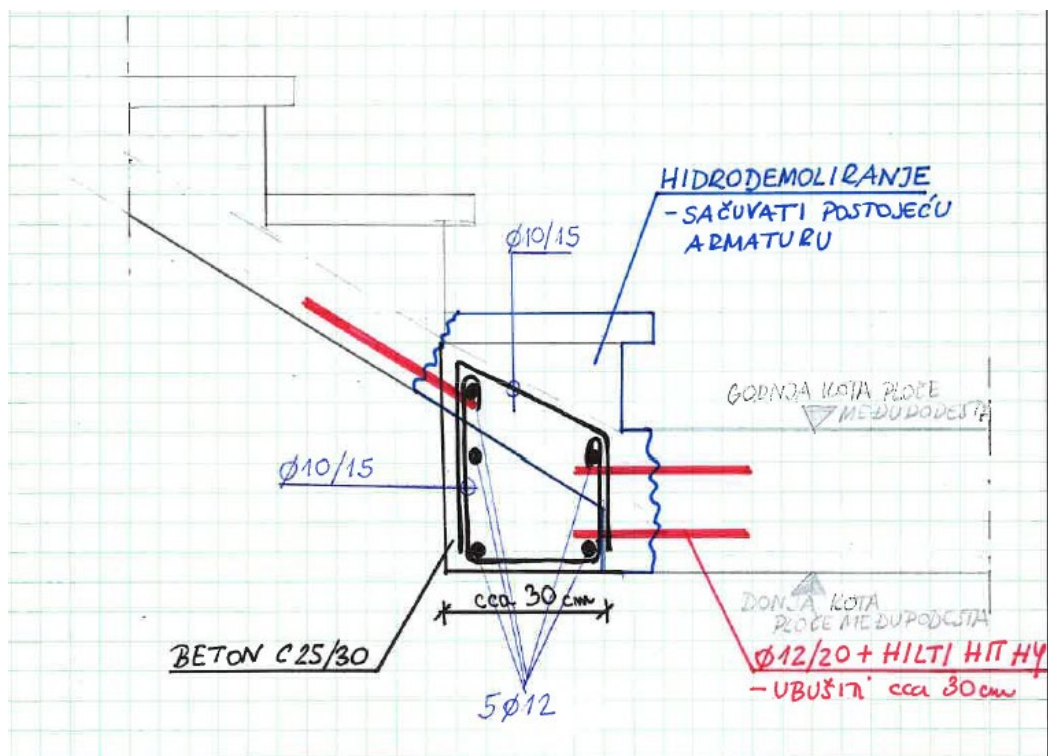
Slika 25. Detalj „D1“ sanacije stubišnog kraka

Na Slici 25. prikazan je detalj sanacije stubišnog kraka na početku kraka. Potrebno je prvo izvesti hidrodemoliranje. Nakon čega se ugrađuje dodatna armatura i zalijeva betonom stubišni krak sa proširenjem u vidu podupore. Potrebno je novi dio stubišnog kraka sidriti HILTI HIT-om u postojeći dio podesta i stubišnog kraka. Detalj sanacije na početku kraka izvesti u širini cca 30-40 cm, dok na kraja stubišnog kraka (podest 2. kata) izvesti sanaciju prema detalju u širini cca 40-50 cm.

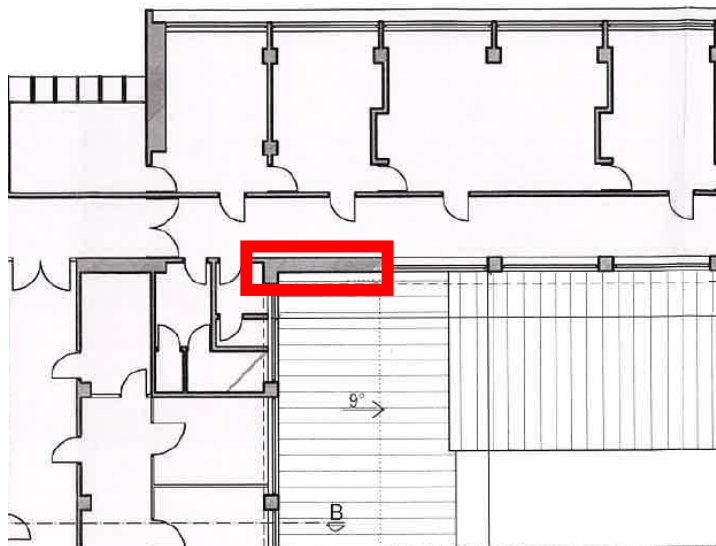
Slika 25. Pozicija izvođenja Detalja „D3“ i „D2“ kontinuirano po etažama

Na sjeverozapadnom dijelu građevine u hodniku gdje su smješteni uredi na dijelu označenom na Slici 26. potrebno je izvesti ojačanje zida kroz sve etaže zbog odvajanje ispunskog zida od nosivog sustava AB okvira (stupova i greda). Ojačanje će se izvesti nakon što se ukloni preostala žbuka i očiste sljubnice. Ojačanje je potrebno izvesti injektiranjem i zatim FRCM-om čija će izvedba biti detaljnije opisana u nastavku.

Injektiranje se primjenjuje kod manjih pukotina u zidu, do maksimalno 10 mm. Prije samog postupka utiskivanja injekcijske smjese u pukotine, mora se isprati vodom, posebno područja gdje je zabilježena eflorescencija, prašina ili plijesan. Pukotine šire od 0,3 mm mogu se ispuniti injektiranjem tekućeg cementnog morta zbog postizanja veće homogenosti injekcijske smjese. Cementna mješavina prikladnija je za veće pukotine, dok za relativno male pukotine učinkovitije je injektiranje epoksidnim smolama. Prije provođenja postupka potrebno je izvršiti određene pripremne radnje koje se zahtjevaju i to:
